Архітектурна спадщина Острога і Острожчини як об'єкт пам'яткоохорони в міжвоєнну добу

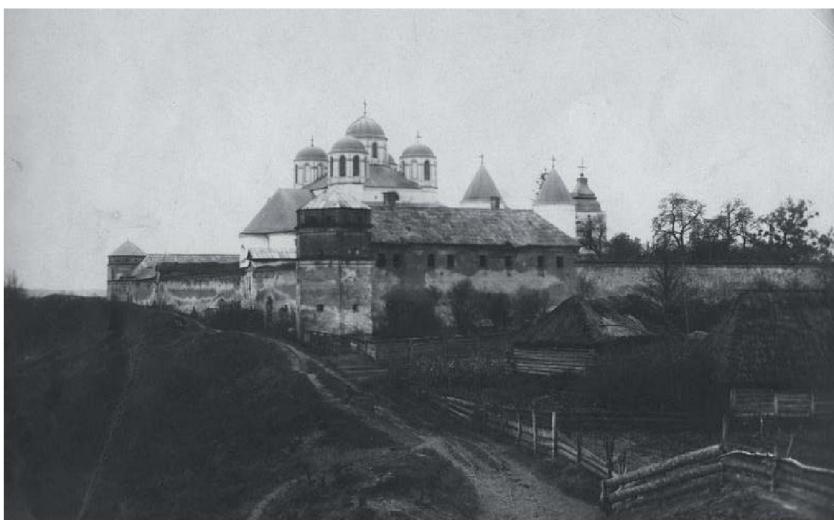
Межиріч Острозький. Колишній францисканський кляштор.
Загальний вигляд. Фото 1928 року.

Костьоль разом з кляштором є одним з рідкісних зразків оборонних святинь на польських землях. Фортифікації, оборонні вежі і деталі кляштору, такі як входний портал і деякі віконні обрамлення, зберегли ренесансний характер з багатою орнаментацією.

Костьоль, що має деякі готичні деталі, такі як вікна, в нижній своїй частині, має п'ять куполів на високих муріваних восьмигранних барабанах, освітлених арочними вікнами. Потрактування куполів дуже наближене до таких же куполів в близькому Острозі, як і у Володимири-Волинському, у двох останніх місцевостях увесь зовнішній вигляд обох церков російського походження з II-ї половини XIX століття.

Костьоль муріваний з цегли і каменю, штукатурений, накритий зализною жерстю походження безсумнівно російського (ст. XIX), має крім згаданих п'яти куполів дві круглі вежі з бійницями, з яких одна накрита жерстю, з другої жерсть знята. Розташування костьолу центральне, сполучення з кляштором безпосереднє, так, що костьоль оббудований будинками кляштору.

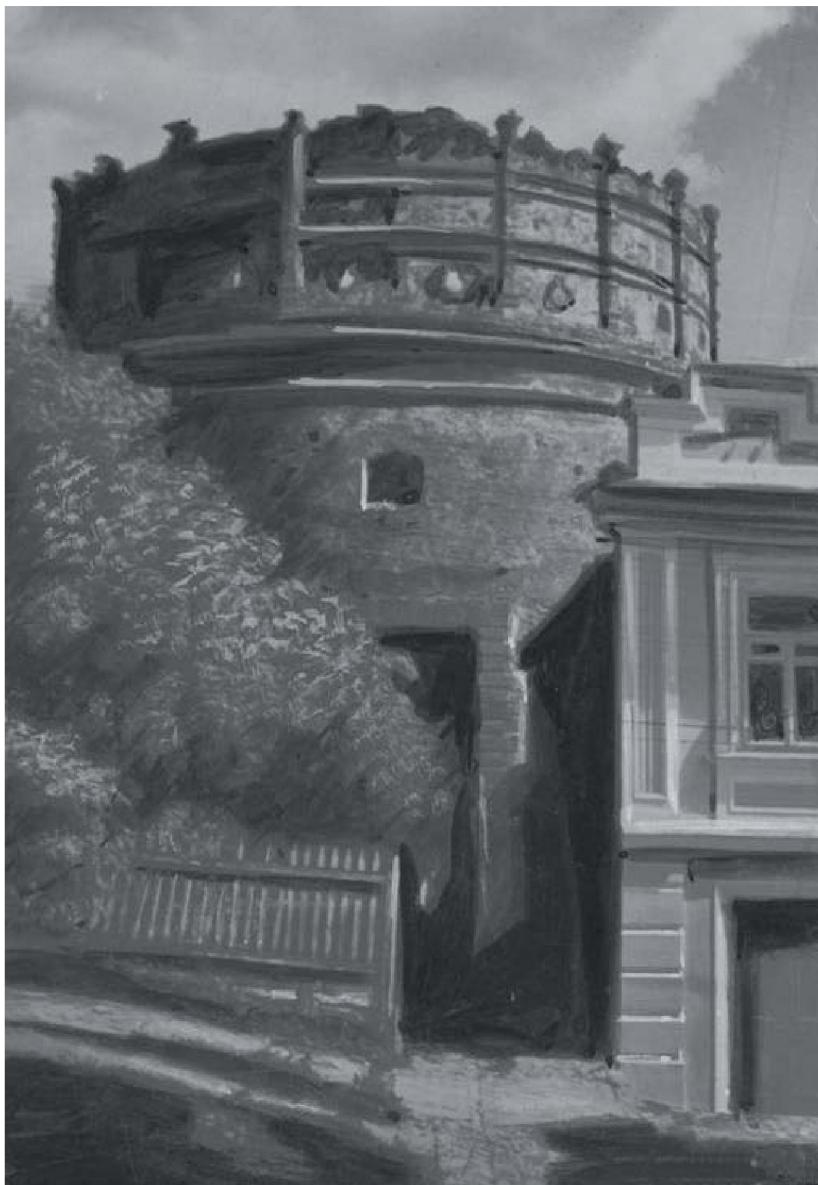
Острог. Вежа на Красній гірці (Луцька, Гальшки).
Фото до 1936 року.

б) необхідне виконання дрібного, але термінового ремонту аттику на башті Гальшки, а також дослідження тріщин в будинку музею з імовірним ремонтом;

с) влаштування проходу для пішоходів через замуровану тепер браму в Красногірській брамі (Луцькій) вважається можливим;

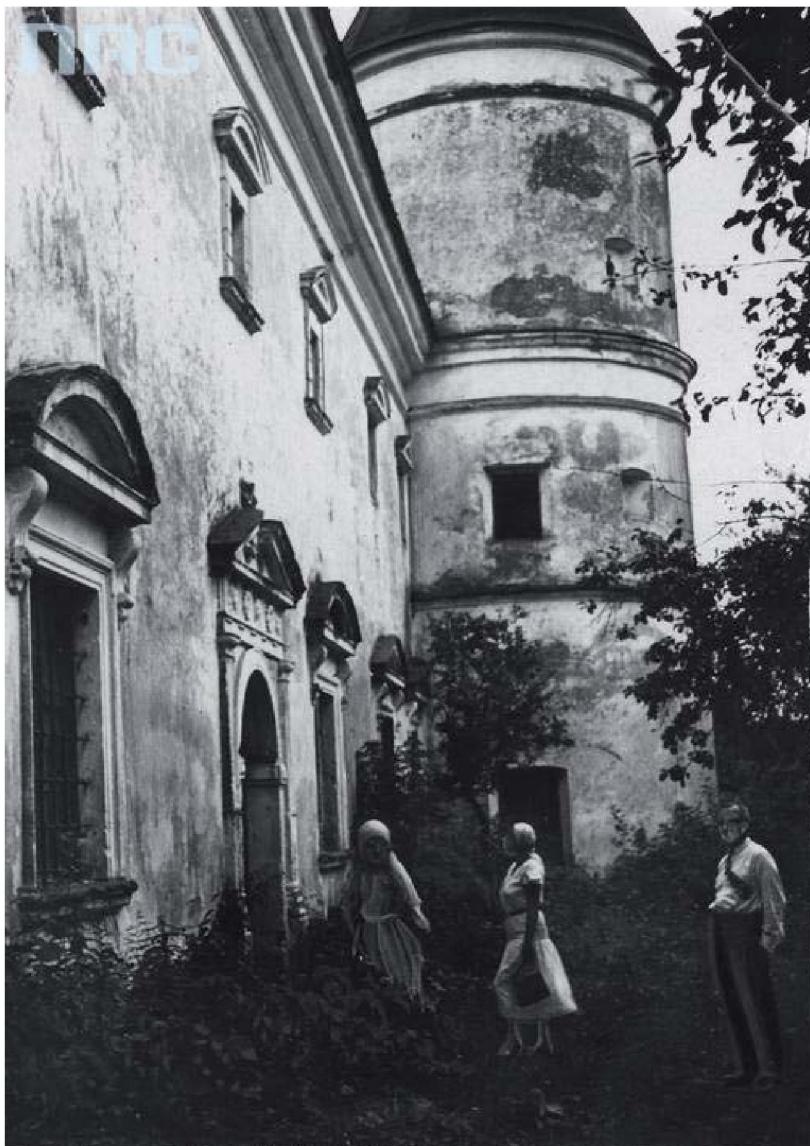
Межиріч Острозький. Колишній францисканський кляштор.
Фрагмент будинку келій і наріжних башт. Фото 1920-30-х років.

Башта IV розташована у правому тильному куті зі сторони надбрамної дзвіниці, через яку заходять до костьолу. Досить знищена. Мурівана з цегли і каменю, восьмигранна в плані, у багатьох місцях без тиньку. Сграфіто і рустування дуже ушкоджені, ренесансний аттик майже повністю зруйнований. Стан пам'ятки поганий, потребує якнайшвидшого покращення.

24. Наріжна башта III. [...] У лівому тильному наріжнику (стоїть обличчям до входу костьолу), погано збережена. Мурівана з каменю, частково без тинку, прикрита сучасним восьмигранним жерстяним дахом. Бійниці частково замуровані. У даний час служить як курник і сарай.

25. Наріжна башта I [...] Розташована у правому наріжнику від надбрамної дзвіниці, через яку заходять до костьолу, найкраще збережена. Мурівана з цегли і каменю, оштукатурена старанно, поєднана з оборонним муром тягою ренесансного профілю, оздобленою фризом з геометричним візерунком, виконаним в техніці сграфіто. Над тягою нижча частина також восьмибічна, з бійницями. Наріжники акцентовані русту-

ванням. Ця частина завершена тягою і легко профільованим карнизом, оздобленим фризом у вигляді сграфітової плетінки з кіл. Над карнизом ренесансний аттик, фланкована плоскими пілястрами, поєднаними між собою спіралями. В аттику теж розташовані спіралі. Стан пам'ятки занедбаний, вимагає швидкого ремонту.

26. Наріжна башта П. [...] Розташована у лівому наріжнику від надбрамної дзвіниці, порівняно непогано збереглася. Мурована з цегли і каменю, старанно оштукатурена [...]. Аттик значно ушкоджений, втрачена штукатурка, спіралі вже майже не помітні, цегляна кладка порушена і застаріла. Стан пам'ятки вимагає якнайшвидшого ремонту.
